# Tweede bedrijf in staal

**Aan de Westersingel in Sneek zijn delen van het voormalig postkantoor hergebruikt voor een nieuw theatergebouw, dat begin november werd geopend. Wordt het hergebruik vooral bepaald door de toepassing van een sedumdak, centraal bij de nieuwbouw staat een doelmatige staalconstructie die een toneeltoren mobiliseert waarin theaterinstallaties en zichtlijnen bijeenkomen.**

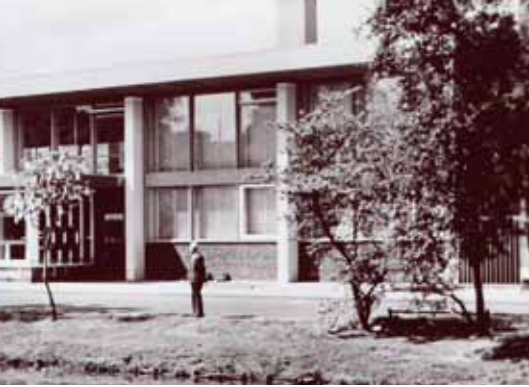
Oorspronkelijk  
postkantoorgebouw  
Sneek, gebouwd in 1960.

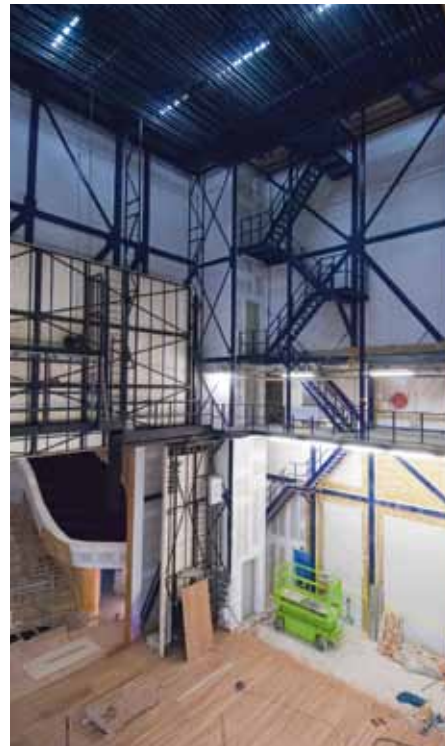
*Render van het constructieve model.  
Rechts de staalconstructie van de toneeltoren,  
van binnenuit gezien.*

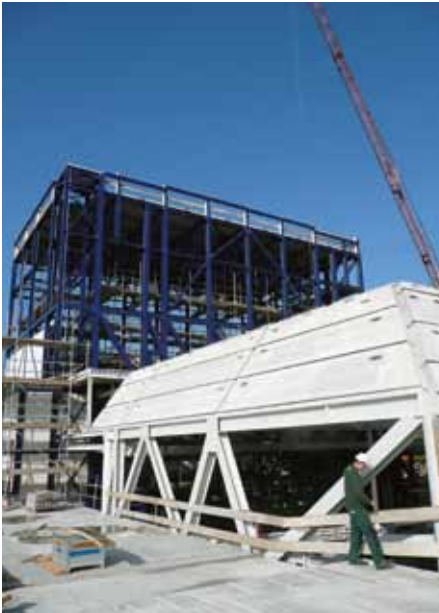
*De diagonalen in het vakwerk van de zijkant van de zaal zijn afgestemd op de bouwkundige randvoorwaarden.*

De vakwerken zijn aan de zijgevels van de zaal gepositioneerd en onder het balkon. De vakwerken in de zijgevels vangen voornamelijk de dakconstructie, de gevels en de aansluitende daken op. De vakwerken onder het balkon dragen de uitkragende balkonconstructie. De vakwerken zijn geïntegreerd in het bouwkundige plan, waardoor hun vorm is bepaald door die van de beschikbare ruimtes. De oplopende zaalvloer draagt op de bestaande kelder af; de dikte is afgestemd op de grondwaterstand. Tijdens de bouw is de grondwaterstand bijgehouden met een peilbuis. De 400 mm dikke zaalvloer zorgt dat er voldoende bovenbelasting op de oude kelder aanwezig is om opdrijven te voorkomen. Als dakconstructie van de zaal is gekozen voor een kanaalplaatvloer, vanwege de bouwfysische eisen en de groendakafwerking. Om de kanaalplaatvloer op te vangen zijn in het dak van de zaal twee vakwerken aangebracht, die afsteunen op de zijgevel. Voor het balkon was een uitkragende constructie noodzakelijk, aangezien kolommen het zicht in de zaal belemmeren. De uitkragende liggers rusten op de vakwerken die de

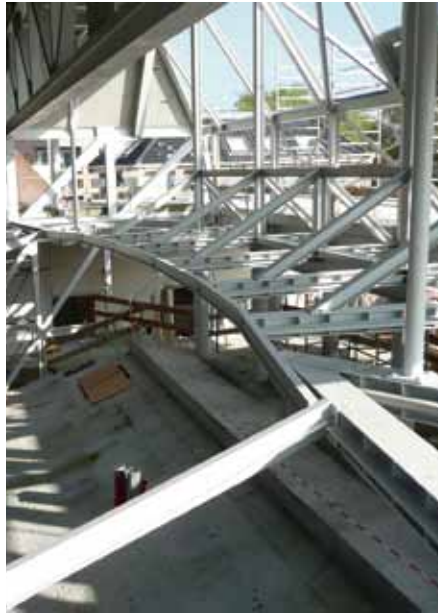
*Staalconstructie voor het uitkragend balkon.*

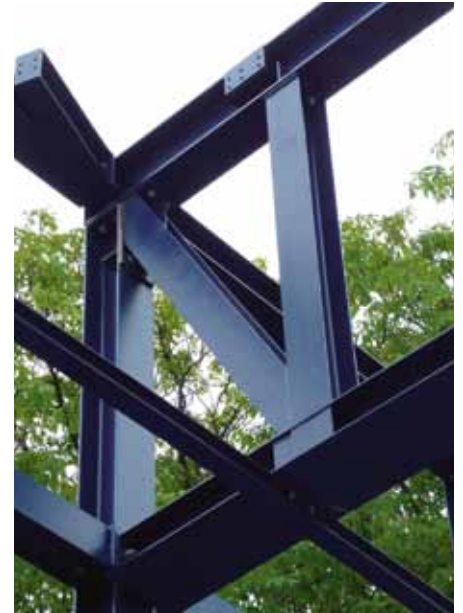
*In de lierenkamer zijn slechts beperkt kolommen en diagonalen mogelijk.*
